## PHÂN TÍCH CÁC TÌNH HUỐNG ĐÂM VÀ TRONG HÀNG HẢI VÀ CÁC BÀI HỌC KINH NGHIỆM DỰA TRÊN QUY TẮC COLREGs 72

ANALYSIS OF NAVIGATION COLLISION CASES AND THE LESSONS LEARNED  
BASED ON COLREGs 72

**Nguyễn Thành Trung**

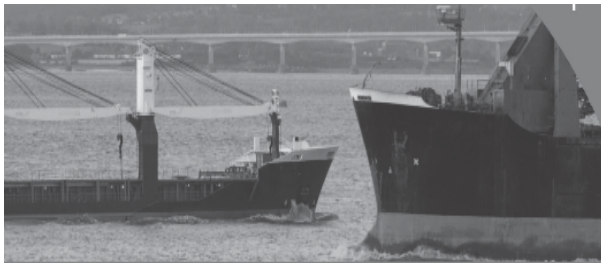
Hình 1. Minh họa tình huống va chạm khi tàu vượt nhau ở biển Baltic

Trong ca trực, thuyền phó hai nhận thấy một tàu đang vượt qua họ ở bên mạn trái nhưng không nhận ra rằng tàu B cũng đang vượt qua họ ở bên mạn phải. Anh ta liên tục chuyển đổi radar giữa chế độ màn hình hiển thị và chế độ lệch tâm. Thủy thủ cảnh giới đứng ở cánh gà buồng lái bên mạn trái [5].

Theo Quy tắc COLREGs 72, trong vụ va chạm trên, tàu B đang vượt tàu A, do đó tàu B có trách nhiệm nhường đường. Tuy nhiên, tàu A chỉ phát hiện thấy tàu B một phút trước khi va chạm, và chỉ riêng hành động của tàu B là không đủ để tránh va chạm. Trong tình huống này, tàu A lẽ ra phải có hành động phối hợp để hỗ trợ tránh va và vụ va chạm xảy ra một phần cũng do việc cảnh giới kém [6].

Bài học từ việc phân tích nguyên nhân: Bài báo đã mô tả một vụ tai nạn giữa hai tàu, tàu A và tàu B. Tàu B đã vượt tàu A từ phía mạn phải (starboard quarter) và không thay đổi hướng đi hoặc tốc độ. Theo COLREGs 72, tàu A là tàu được ưu tiên (stand-on vessel), trong khi tàu B có trách nhiệm nhường đường (give-way vessel). Và tàu B đã không thực hiện trách nhiệm nhường đường của mình.

Nguyên nhân chính của vụ tai nạn là do việc cảnh giới kém (poor lookout) từ các thuyền viên trên buồng lái của tàu B. Mặc dù tàu A có quyền ưu tiên, nhưng việc duy trì quan sát 360 độ và sử dụng đầy đủ các thiết bị có sẵn trên buồng lái vẫn là yếu tố quan trọng để phòng ngừa va chạm khi hành hải [1].

- Duy trì cảnh giới thích hợp bằng mắt thường

và các thiết bị điện tử hỗ trợ như radar.

- Thường xuyên thảo luận và cập nhật thông tin về các tàu xung quanh giữa sĩ quan trực ca (OOW) và thủy thủ cảnh giới.
- Sử dụng cả hai radar X-band và S-band (nếu có) một cách hiệu quả để phát hiện các mục tiêu, đặc biệt là các mục tiêu nhỏ.
- Đảm bảo rằng luôn có thuyền viên cảnh giới báo cáo đầy đủ và kịp thời về các mục tiêu được phát hiện.
- Tuân thủ nghiêm ngặt các quy định về việc ghi lại dữ liệu radar trên thiết bị ghi dữ liệu hành trình (VDR).

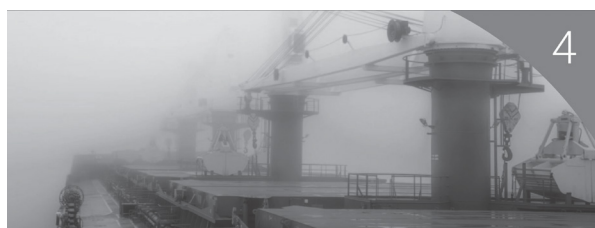
Hình 2. Minh họa tình huống va chạm trong điều kiện tầm nhìn xa bị hạn chế khi vào cảng

- Do tầm nhìn hạn chế: Sương mù dày đặc là yếu tố chính dẫn đến vụ va chạm.

- Do giám sát bằng radar kém: Tàu A sử dụng hai radar ARPA để theo dõi tình hình, nhưng không thể ngăn chặn vụ va chạm do giám sát bằng radar kém.

- Do hành động sai của Thuyền trưởng: Thuyền trưởng Tàu A đã thực hiện các biện pháp phòng ngừa (bật còi sương mù, theo dõi radar) nhưng có thể đã đánh giá sai tình hình hoặc phản ứng quá muộn dẫn đến va chạm.

+ Tàu A di chuyển với tốc độ không an toàn trong điều kiện tầm nhìn hạn chế và gần khu vực đông đúc tàu thuyền.

+ Tàu A đang vượt Tàu B và do đó có trách nhiệm giữ khoảng cách an toàn [6].

- Cần phải duy trì cảnh giới thích hợp và duy trì tốc độ an toàn trong điều kiện tầm nhìn hạn chế.

- Phải sử dụng đúng cách thiết bị radar ARPA để phát hiện và theo dõi các tàu khác.

- Phải hành động sớm và dứt khoát để tránh va chạm.

- Phải hiểu rõ cách áp dụng các quy tắc COLREGs và các hạn chế của thiết bị dẫn đường.

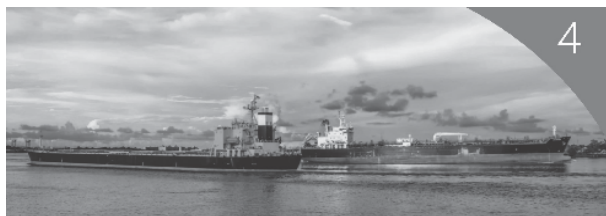
Hình 3. Minh họa tình huống đâm va khi đang điều động trong sông

+ Tàu B giảm tốc độ để cản giờ cập cầu cảng, nhưng đánh giá thấp tác động của gió và dòng chảy, dẫn đến bị trôi sang luồng đi của tàu A.

+ AIS của tàu A không hoạt động.

+ Lỗi chính thuộc về tàu B: Tàu B đã trôi vào luồng ngược chiều khi giảm tốc độ làm cho khả năng ăn lái của tàu kém. Không rõ nguyên nhân tại sao tàu B không phản hồi tín hiệu từ tàu A hoặc không có hành động nào để ngăn chặn việc trôi dạt.

- Tầm quan sát và đánh giá tình hình: Cần liên tục đánh giá tình hình giao thông, đặc biệt ở những khu vực đông đúc như trong cảng. Trong vụ việc này, tàu A bị khiển trách vì chạy vị quá gần mép luồng tàu dẫn đến khi đổi hướng không có vùng nước đủ rộng để quay trở, nhưng lỗi chính thuộc về tàu B do không duy trì tầm quan sát thích hợp, không phản hồi liên lạc và không tránh va chạm.

+ Thảo luận trao đổi trước khi tàu khởi hành: Cần có thảo luận và trao đổi ngắn trước khi khởi hành về các tình huống khác nhau và qua đó xác định các rủi ro tiềm ẩn.

+ Trao đổi với hoa tiêu: Thuyền trưởng cần thảo luận kế hoạch điều động với hoa tiêu khi hoa tiêu lên tàu. Cần hỏi về các quy định địa phương, quy định về giao thông liên quan, dòng chảy và gió dự kiến, cũng như các yêu cầu vượt qua nhau và cách tiếp cận mục tiêu của hoa tiêu. Nếu hoa tiêu sử dụng ngôn ngữ địa phương, cần dịch sang tiếng Anh cho thuyền viên.

+ Thẩm quyền của thuyền trưởng: Nếu thuyền trưởng không tin tưởng vào lệnh của hoa tiêu, cần bày tỏ lo ngại ngay lập tức. Nếu tin rằng an toàn của tàu bị đe dọa, thuyền trưởng phải cướp lệnh hoặc yêu cầu thay thế hoa tiêu.
